SPITALUL CLINIC

**Laboratorul de radiologie și imagistică medicală**

# **PLAN DE URGENTĂ ÎN CAZ DE INCIDENT ÎN EXAMINĂRILE RMN**

**P-CR-03RMN**

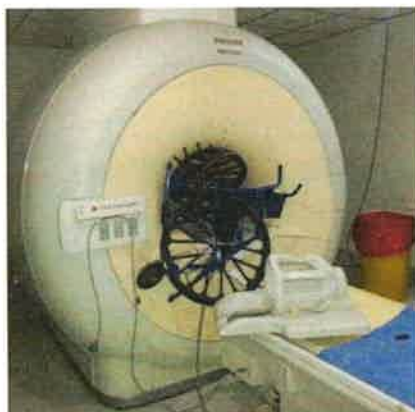
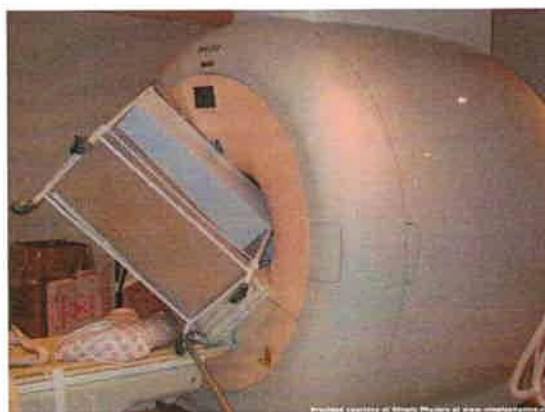
Exemple:

Datorită câmpului magnetic puternic generat (max. 3 Tesla) orice obiect metallic sau cu părți metalice poate deveni un pericol real pentru personalul și pacienții din incinta de examinare fiind pusă în pericol integritatea fizică a acestora.

Accesul în interiorul incintei de examinare pentru orice persoană care are piese metalice sau orice fel de obiect metallic care se poate magnetiza este **interzisă**, deoarece se produce așa numitul efect de „glonț”: piesele metalice sunt atrase de câmpul magnetic puternic și străpung corpul putând provoca răni grave și chiar decesul.
